Gelungenes Beispiel einer energetischen Gebäudemodernisierung

Handwerker: Heßbrüggen GmbH

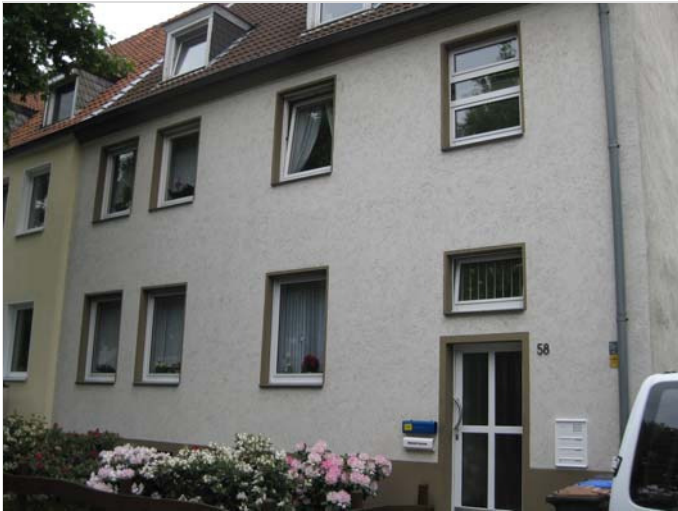
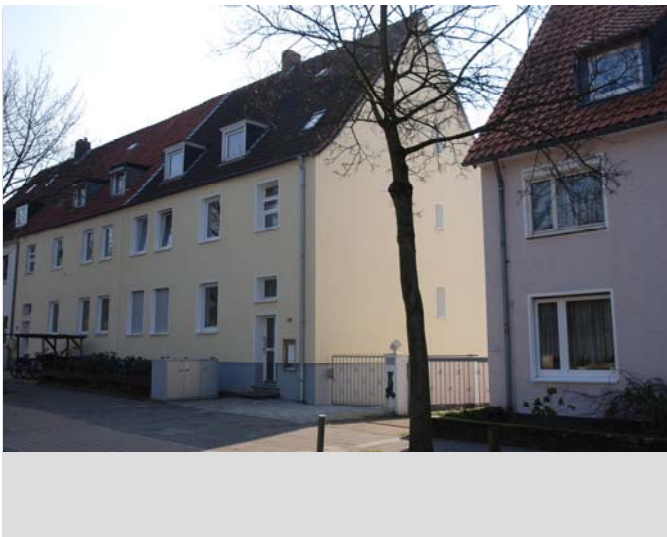
Lage: Inselbogen 58

Einschaliges Mauerwerk mit Außenputz ohne Dämmung

Einbau eines Wärmedämm-Verbundsystemes
Dämmplatten EPS 14 cm WLG 035

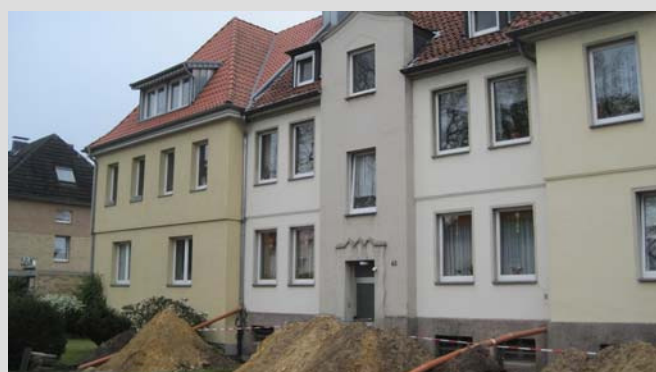
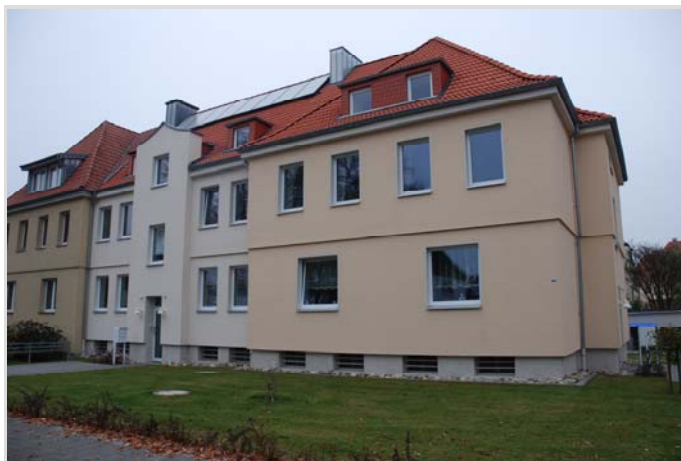
Lage: Kappenbergedamm 60-62

Einschaliges Mauerwerk mit Außenputz ungedämmt

Aufbringen eines Wärmedämmverbundsystemes

EPS-Dämmplatten d=16 cm WLG035

Erzielter U-Wert: 1,79 W/m²K

Ergänzend zur Fassade wurden die Kellerdecken gedämmt. Durch den Auftraggeber wurde zeitgleich das Dach gedämmt und die Heiztechnik erneut. Die vorhandenen Balkone wurde durch eine wärmebrückenfreie Ausführung erneuert.

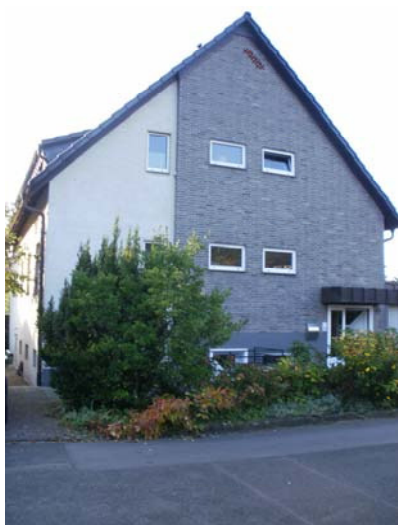
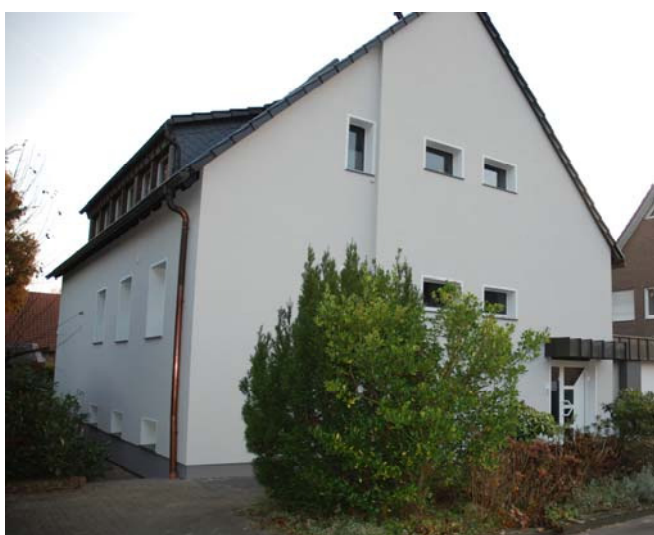
Lage: Lohöfenerweg 35
Baujahr: ca 1980
Gebäudetyp: Einfamilienhaus
Wohneinheiten: 1
Wohn- u./o. Nutzfläche:

Einschaliges Mauerwerk mit Außenputz
Teilbereiche zweischalig ohne Luftschicht mit Verblender

Einbau eines Wärmedämm-Verbundsystemes
Bemessung besser als EnEV 2009
Dämmplatten: EPS 16 cm WLG 035
Erreichter U-Wert: 0,201 W/m²K

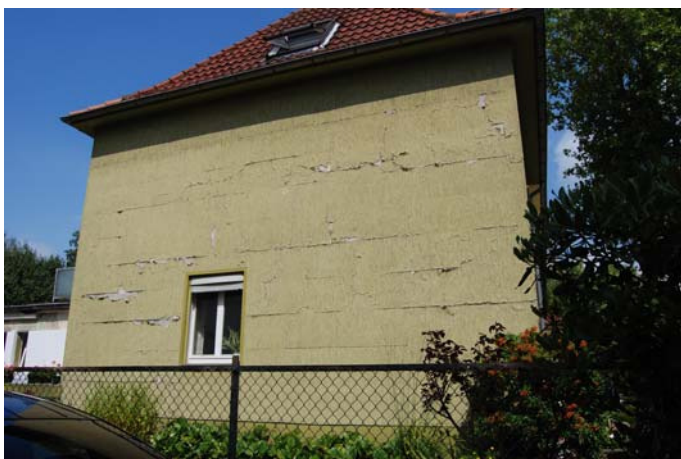
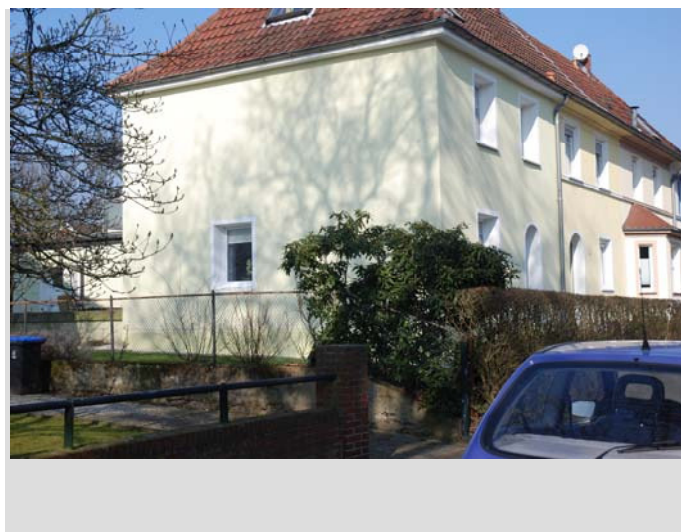
Lage: Straßburgerweg 64
Baujahr: ca 1930
Gebäudetyp: Einfamilienhaus
Wohneinheiten: 1
Wohn- u./o. Nutzfläche:

Einschaliges Mauerwerk mit schadhaften und zu dünnem altem WDVS

Vollständiger Rückbau des vorhandenen WDVS
Einbau eines neuen Wärmedämm-Verbundsystemes Bemessung nach EnEV 2009 Dämmplatten EPS 12 cm WLG 032

Es wurden soweit möglich die konstruktiven Details der Original-Fassade wieder hergestellt
