Handwerker: H.Herbort Bauunternehmung

Lage: Greven
Baujahr: 1950
Gebäudetyp: Wohnhaus
Wohneinheiten: 2
Wohn- u./o. Nutzfläche:

Lage: Münster
Baujahr: 1928
Gebäudetyp: Fachwerk – ehem. Stallung
Wohneinheiten: Bürogebäude
Wohn- u./o. Nutzfläche: 110 qm

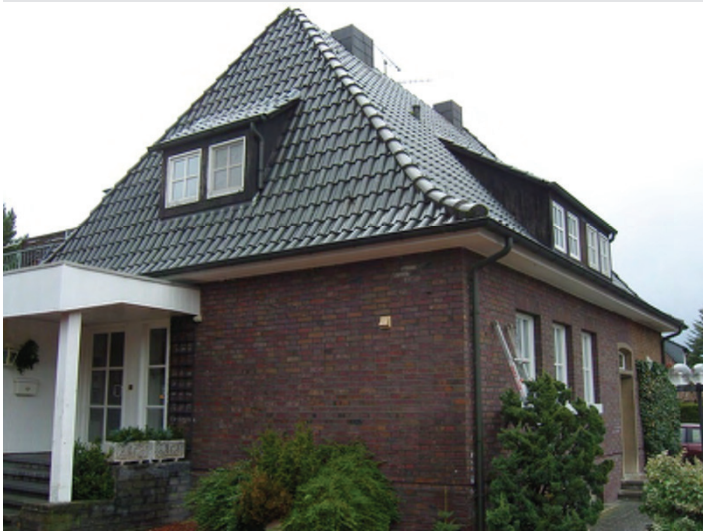
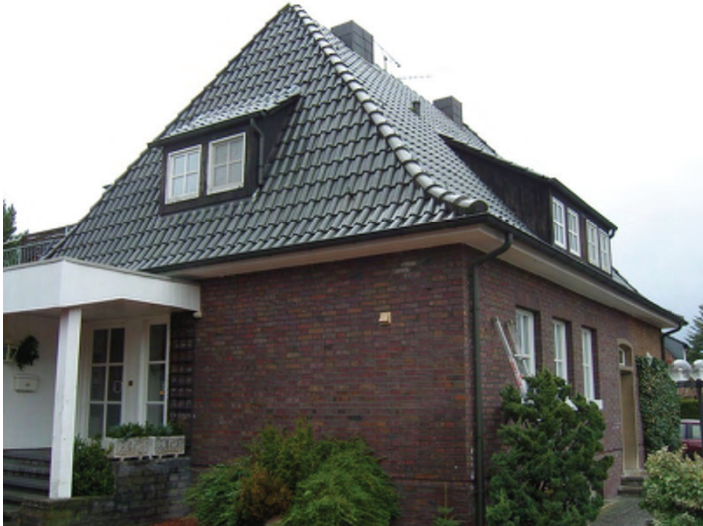
Fassade: zweischaliges Mauerwerk 0,41 W/m²K
(Ziegel 110mm/Luft 60mm/Bimsbeton 240mm)

Obere Geschossdecke: 1,96 W/m²K
(Heraklith 30mm/ Balkenlage 60/160mm)

Fassade: Verfüllen der Luftschicht im Mauerwerk
(0,25 W/m²K)

Obere Geschossdecke: Zellulosedämmung auf bestehende Heraklithdecke (0,18 W/m²K) mit Aufdopplung der Kehlsparrn und Laufstegen zu Revisionszwecken

- Einblasdämmstoff RigiBead 035 wird über die Einblasöffnungen lückenlos in den Hohlraum eingebaut
- Zellulosedämmstoff (200 mm) lückenlos im Zwischenraum der Kehlbalken offen aufgeblasen. Bevor die Zellulosedämmung eingebaut wurde, sind die bestehenden Balken um 40 mm aufgedoppelt worden.
- zu Revisionszwecken sind mittels OSB-Platten (Breite 400mm) Laufstege im Dachraum erstellt worden.

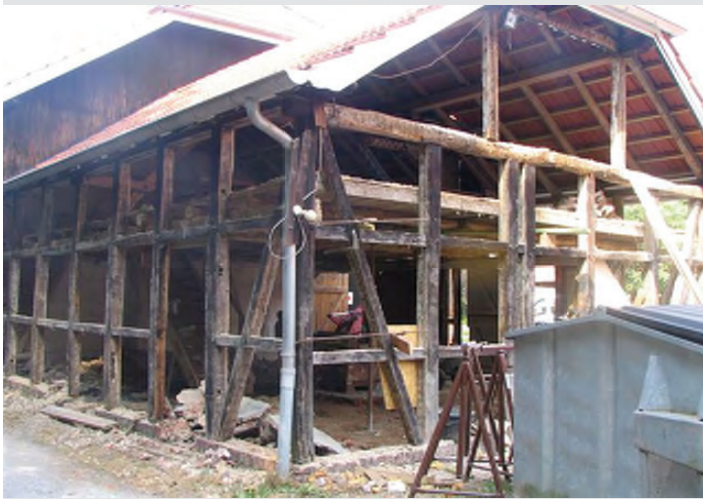
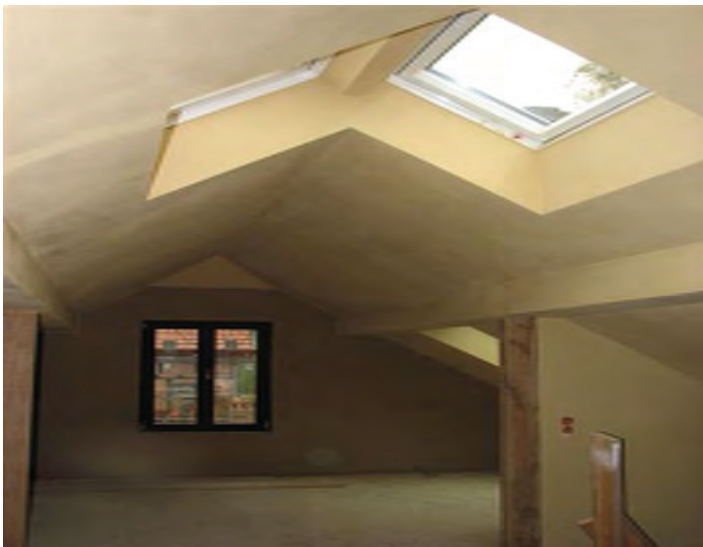
Fassade: Fachwerk einschalig

Dach: ungedämmt

Fenster: Einfach-Verglasung

Fassade: Wärmedämmlehm / Lehminnenputz
Dach: Hanfdämmung (220 mm) und Weichfaserplatte 36 mm
Fenster: Holzfenster 1,1 W/m²K
Fußboden: schwimmender Estrich

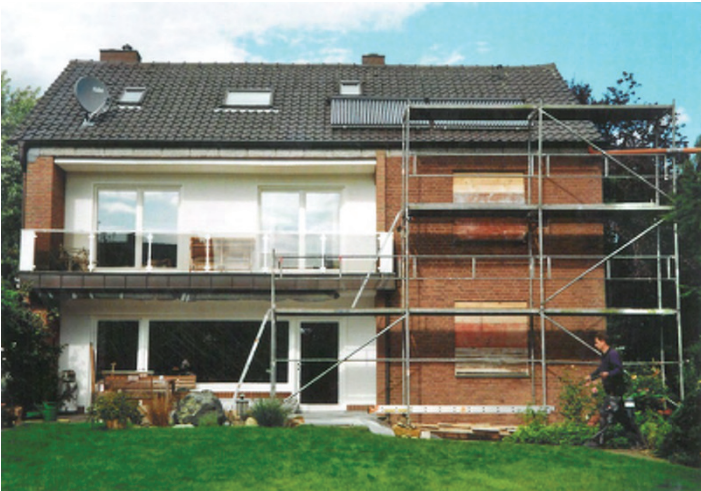
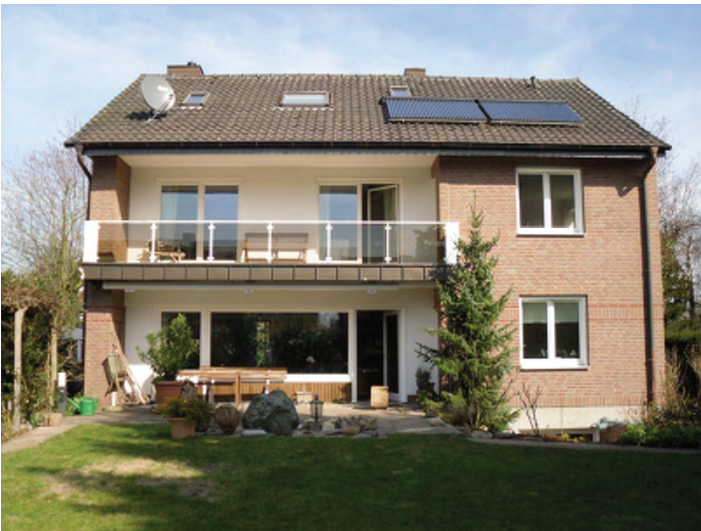
Fassade: Klinker mit minimale Kerndämmung
Fenster: Zweifachverglasung mit Holzrahmen und teilweise Kunststoffrahmen

Fassade: Klinker + 160mm Kerndämmung/ WDVS-System mit Wärmedämmputz
Fenster: Dreifachverglasung ($U_w = \text{ca. } 1,0 \text{ W/m}^2\text{K}$) mit Holzrahmen

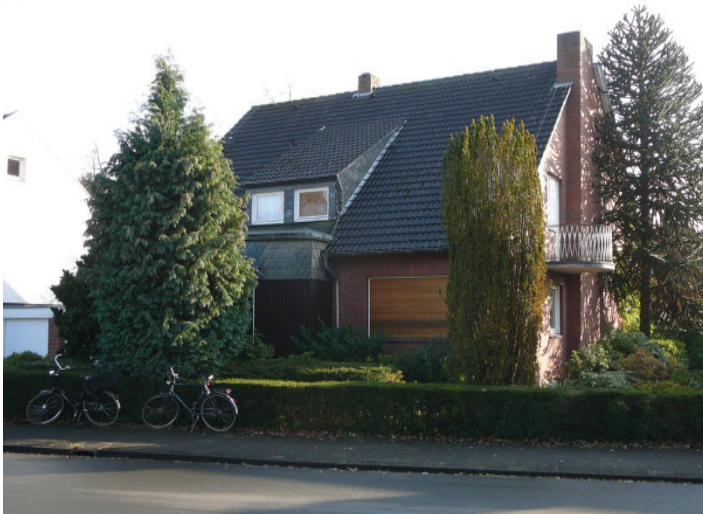
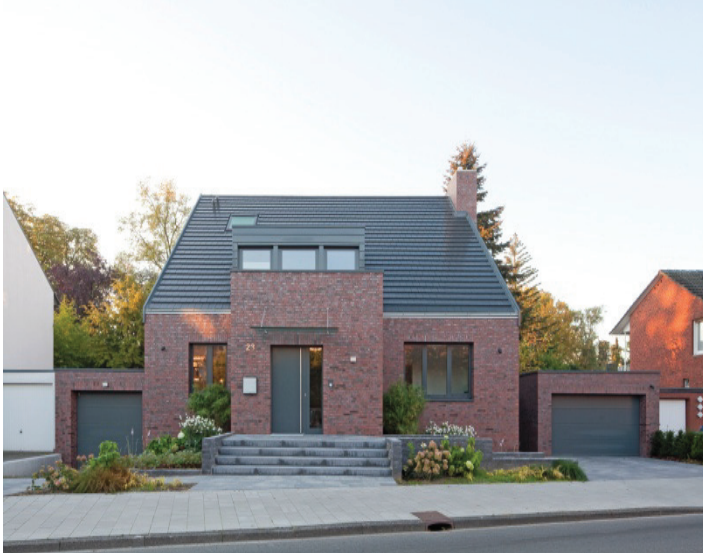
Fassade: Verblendmauerwerk (ohne Dämmung)

Dach: Tondachziegel (ohne Dämmung)

Fenster: Holzfenster mit Einfach- und

Doppelverglasung

Fassade: Kerndämmung 180 mm,
Verblendmauerwerk neu

Dach: Dachstuhl neu, Sparrenzwischendämmung,
200 mm

Fenster: Aluminiumfenster, Verglasung $U= 1,1$
(W/qmK)

Heizungsanlage: neue Brennwertanlage
