Handwerker: **Möllers + Reismann Fensterbau**

Lage: Münster Süd
 Baujahr: 1968
 Gebäudetyp: Bürogebäude
 Wohneinheiten: -
 Wohn- u./o. Nutzfläche: 980 m²

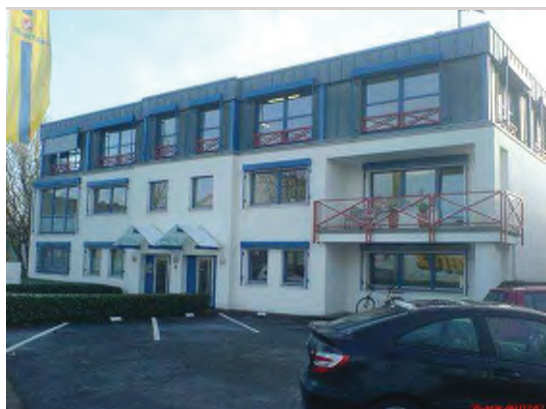
EG + 1.OG: 80 mm EPS 035 WDV-System
 82 m² Holzfenster - Isolierglas Ug 1,2 (4/16/10)
 2.OG : 80 mm Dämmung u. 2x Gipskarton,
 66 m² Holzfenster -Isolierglas Ug 1,1 (4/16/4)

UNSANIERT

SANIERT

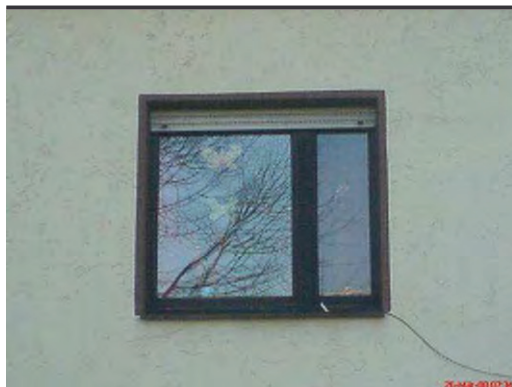
UNSANIERT

Mauerwerk 2-schalig mit Luftschicht
Dach: ungedämmt, nicht ausgebaut, oberste Geschossdecke mit 100 mm Steinwolle,
Fenster: Isolierverglasung k-Wert 3,0 W/m²K

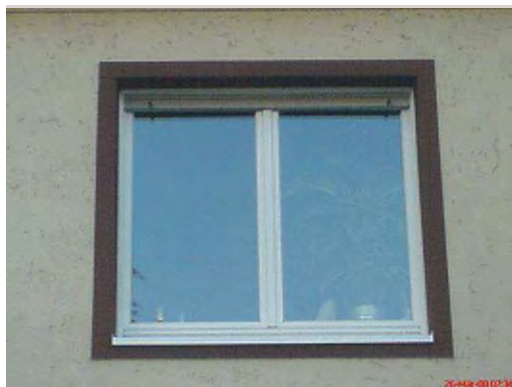
SANIERT

Fenster: Holzfenster: Ug 1,1 (4/16/4)

Dämmung der Rollladenkästen: WLG 035 Hartschaumdämmung

1. Schallschutz : Schallschutzverglasung, zusätzliche Flügelaufschlagdichtung und Lärmschutz im Rollladenkasten
2. Einbruchschutz: Sicherheitsverglasung u. Einbruch hemmende Beschläge
3. Optik/Handling : Aufteilung der Flügel von 1/3 bzw. 2/3 auf mittig geteilt, mit einer Stulpausführung konnte der feste Pfosten entfallen, so dass bei geöffnetem Fenster die Öffnung komplett frei ist. Veränderung des Farbtones von dunkelbraun auf weiß.

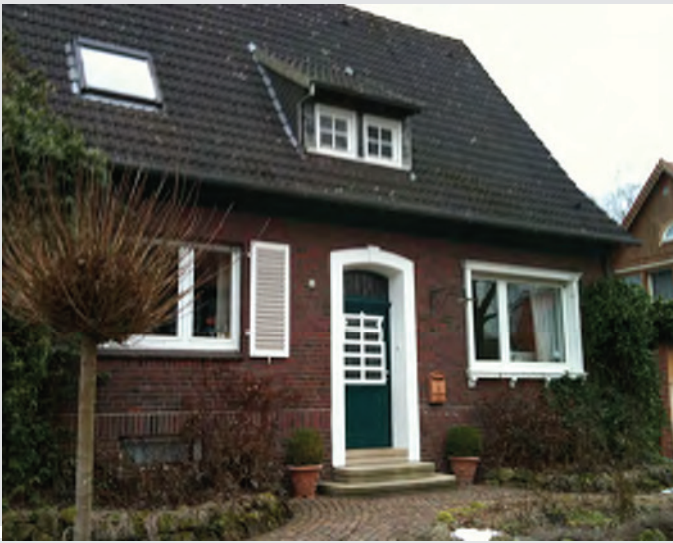
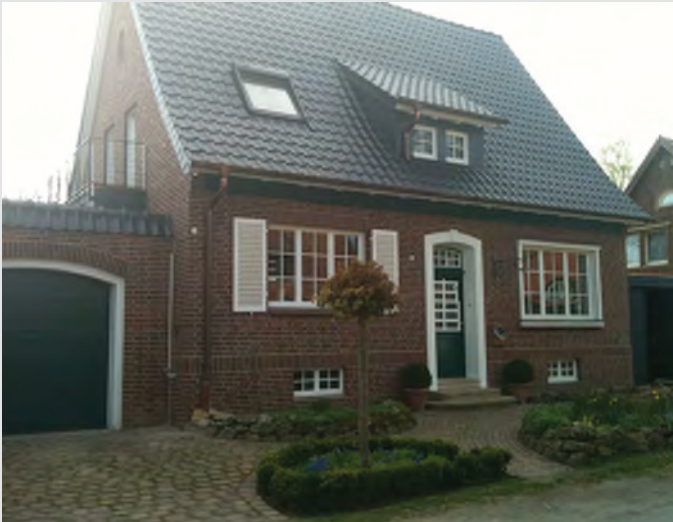
Erneuerung
der Kunststoff-Fenster (ca. 3,6 W/m²K)
durch
neue Holz-Sprossenfenster (ca. 1,2 W/m²K)

Verbesserung des Wärmedämmwertes mit gleichzeitiger optischer Wertverbesserung durch Holz-Sprossenfenster

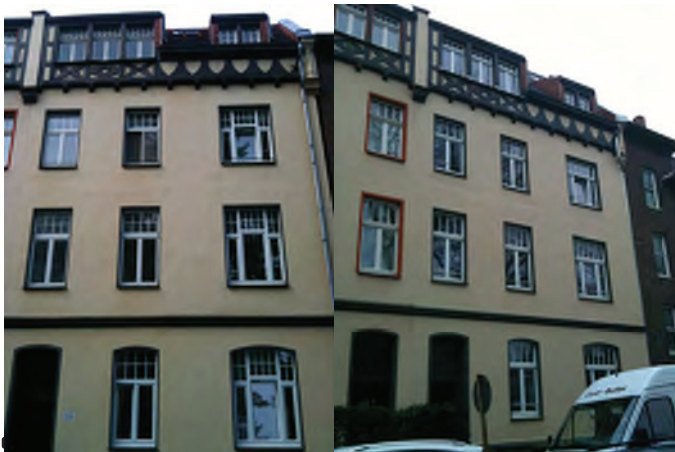
vorher

Fassade: Putzfassade, einschalig
Dach : ungedämmt
Fenster : isolierverglaste Kunststoff-Fenster

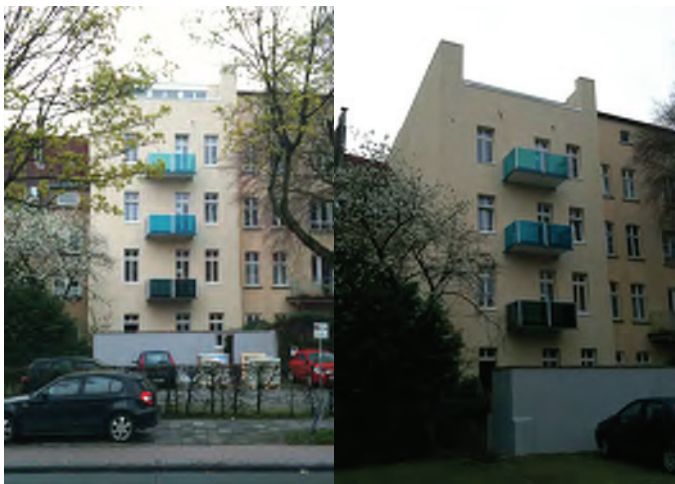
Nachher

Fassade: gartenseitig 150 mm Wärmeverbundsystem
Fenster : Erneuerung der Fenster in Holz mit Sprossen
Dach : Dachhaut 240 mm Dämmung
Im Rahmen der Sanierung wurde die oberste Geschoßdecke in F90 Brandschutz nachgerüstet

Verbesserung der Wärmedämmung kombiniert mit optischer Aufwertung der Fassade
Die Energetische Sanierung bringt das Gebäude aus der Jahrhundertwende rechnerisch auf KfW 100-Standard
