Handwerker: **Heitstumann Malermeister GmbH**

Lage: Münster
Baujahr: 1970
Gebäudetyp: Büro-/ Wohn- + Lagergebäude
Wohneinheiten: 1
Wohn- u./o. Nutzfläche: 655 qm

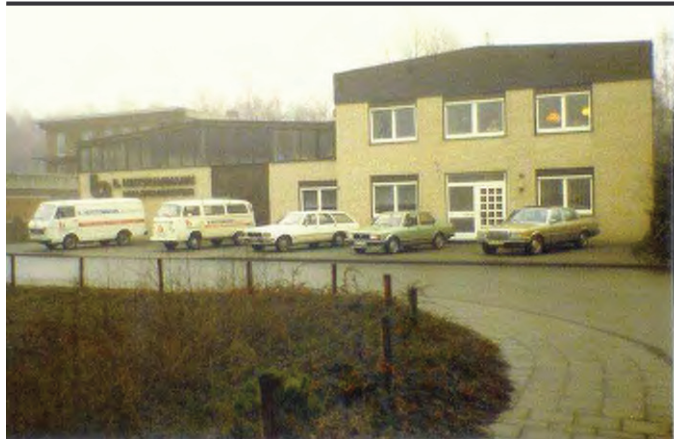
UNSANIERT

Fassade: 2-schaliges Mauerwerk mit 8 cm
Zwischenraumisolierung
Fenster: Isolierverglasung - Holzfenster

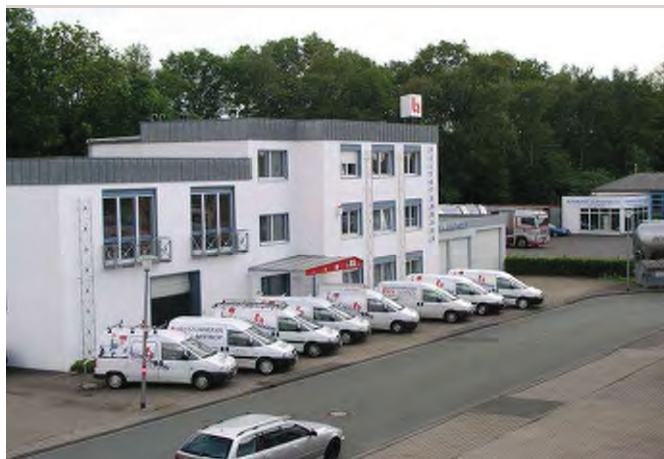
SANIERT

Aufstockung des Gebäudes auf 1.170 qm
Nutzfläche
Fassade: gedämmt mit 12 cm WDVS-System
Heizanlage: Brennwerttechnik/Öl

Durch die Sanierung konnte der Heizölverbrauch von 24.000 Litern/a auf 13.000 Liter pro Jahr trotz erheblicher Aufstockung der Nutzfläche reduziert werden.

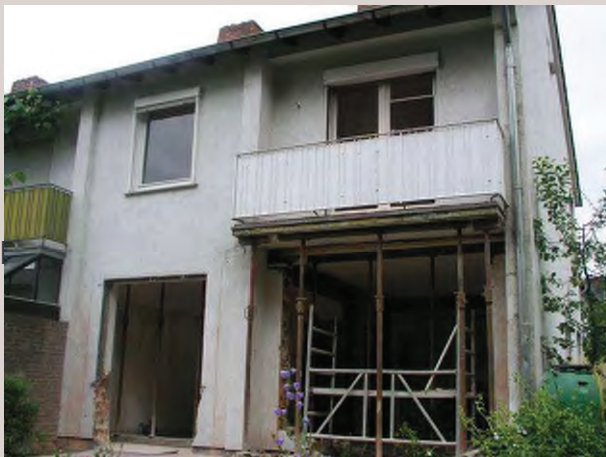
UNSANIERT

Fassade: 2-schaliges Mauerwerk
Fenster: Isolierverglasung

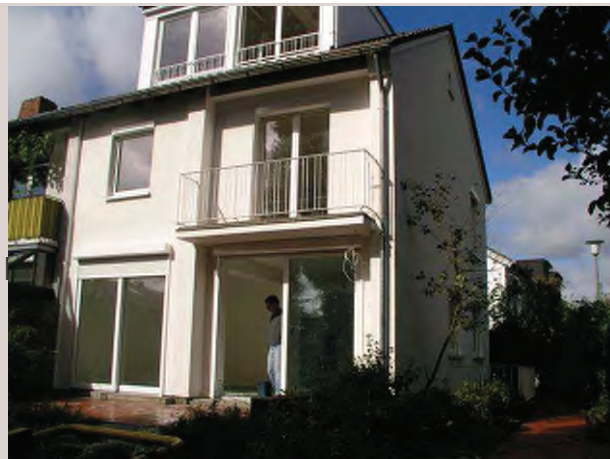
SANIERT

Fassade: 40 mm WDVS-System
(eine stärkere Dämmung wurde wg.
Denkmalschutzauflagen nicht genehmigt)
Dach: Dachausbau + Innensanierung
Fenster: Isolierverglasung

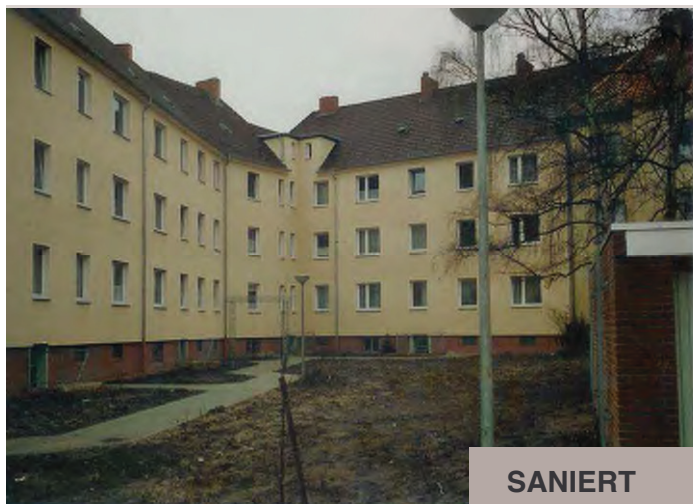
SANIERT

Fassade: 80 mm WDVS-System
Fenster: Isolierverglasung

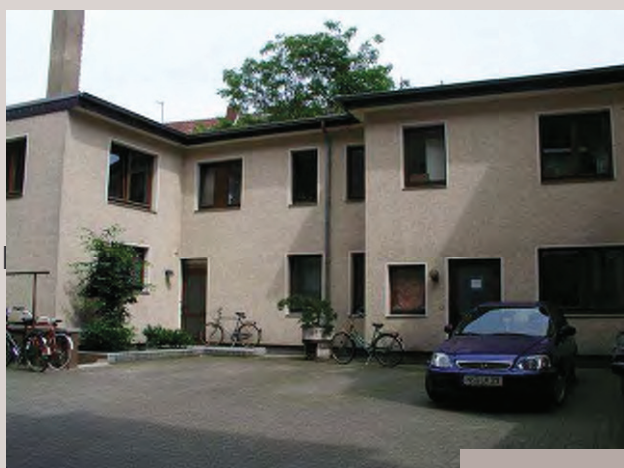
UNSANIERT

Fassade: 1-schaliges Mauerwerk

Dach: Flachdach (200 mm)

Fenster: Isolierverglasung

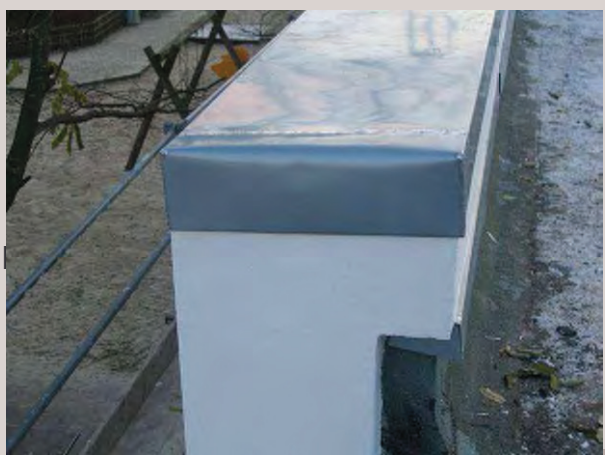
SANIERT

Fassade: 100 mm WDVS-System

Fenster: Holzfenster- Isolierverglasung

Heizanlage: Gaszentralheizung

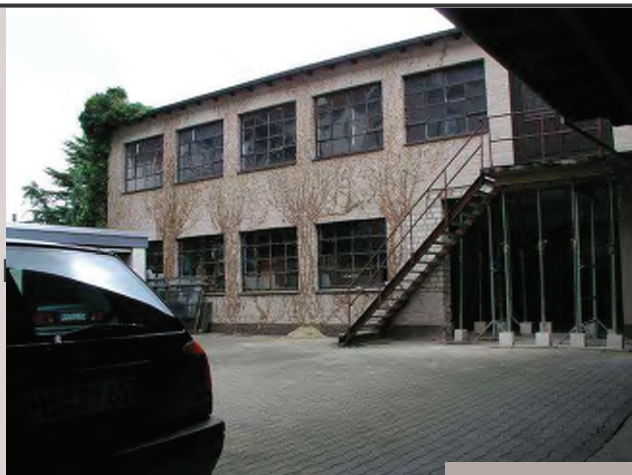
UNSANIERT

Fassade: 1-schaliges Mauerwerk
Dach: Flachdach
Fenster: Einfachverglasung

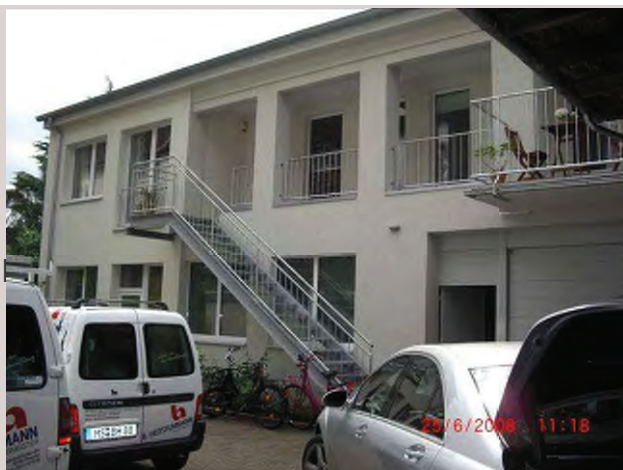
SANIERT

Fassade: 120 mm WDVS-System
Dach: Dachsanierung mit 200 mm Dämmung
Fenster: Isolierverglasung
Apartment / Atelier / Werkstatt
