Handwerker: **Fa. Horst Winkelkemper KG**

## Gelungenes Beispiel einer energetischen Gebäudemodernisierung

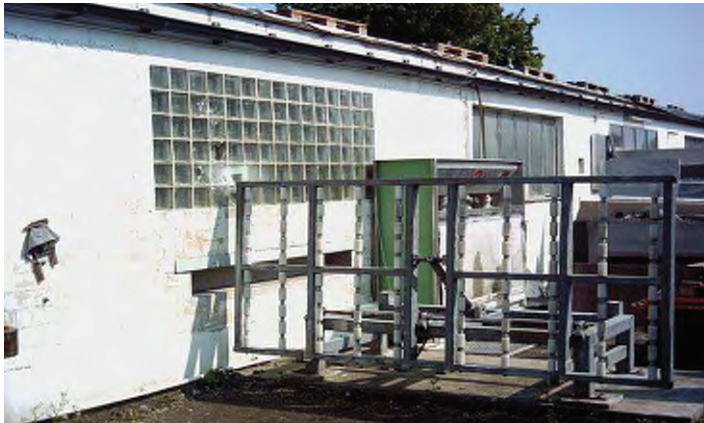
UNSANIERT

Fassade: KS-Einfach-Mauerwerk mit z.T. losem Alt-Anstrich  
Dach: Balkenlage mit Bitumenabdichtung  
Fenster: Rahmen mit Einfach-Festverglasung ohne Lüftungsmöglichkeit

Dach: Dämmung mit Abdichtung und Begrünung, Einbau von Lichtkuppeln, neue Abführung von Niederschlag  
Fenster: Ausbau Glasbausteine + neue Fenster mit Isolierverglasung  
Fassade: Außendämmung mit WDV-System in WLG 035 mit Glattputz und Anstrich, Befestigung mit Klebeanker statt Verdübelung

Doppelte Gewebe-Einbettung zum Schutz vor Risse und Beschädigungen, Zusatz-Abdichtung gegen aufsteigende Feuchtigkeit, Einsatz Klebeanker zur mechanischen Befestigung statt Verdübelung der Dämmung, Anstrich-System mit Nano-Komponenten für längere Sauberkeit und Schutz gegen Vergrünung

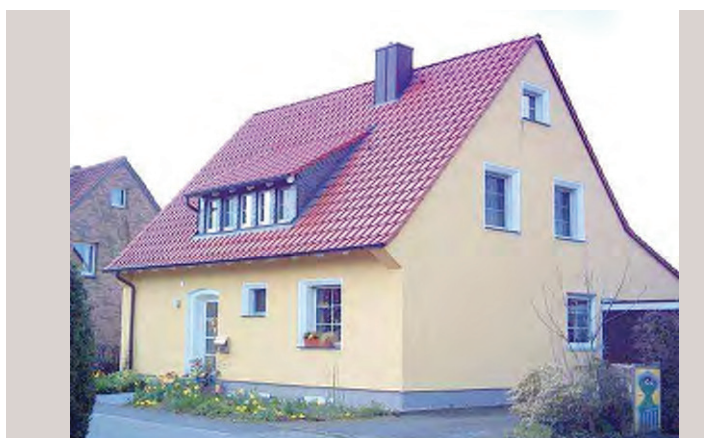
**SANIERT**

Fassade: 2-schaliges Mauerwerk mit Klinker  
Dach: Steildach ohne Dämmung  
Fenster: Einfach-Festverglasung

Dach: Dämmung mit neuer Eindeckung,  
Fenster: Isolierverglasung  
Fassade: Außendämmung mit WDV-System  
mit Edelkratzputz und Glimmer, Solaranlage

Zusatz-Abdichtung gegen aufsteigende Feuchtigkeit, Verdübelung zur mechanischen Befestigung, Abgeschrägte Leibungsdämmung für mehr Lichteinfall

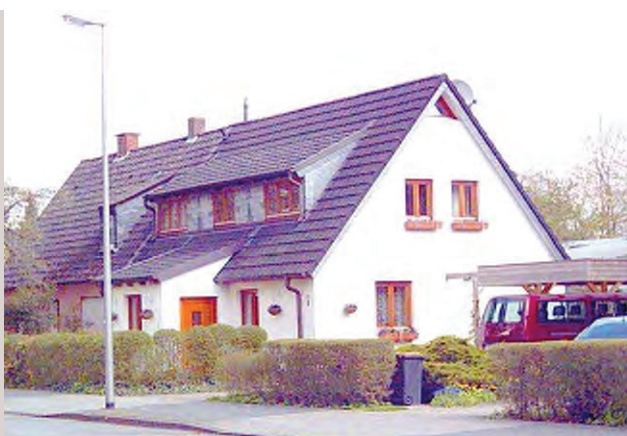
**SANIERT**

Fassade: 2-schaliges Mauerwerk mit Alt-Putz  
Dach: Steildach ohne Dämmung  
Fenster: Rahmen mit Einfach-Festverglasung

Dach: Dämmung mit neuer Eindeckung,  
Fenster: neue Fenster mit Isolierverglasung,  
Fassade: Außendämmung mit WDV-System  
mit Edelkratzputz und Glimmer

Zusatz-Abdichtung gegen aufsteigende Feuchtigkeit, Verdübelung zur mechanischen Befestigung

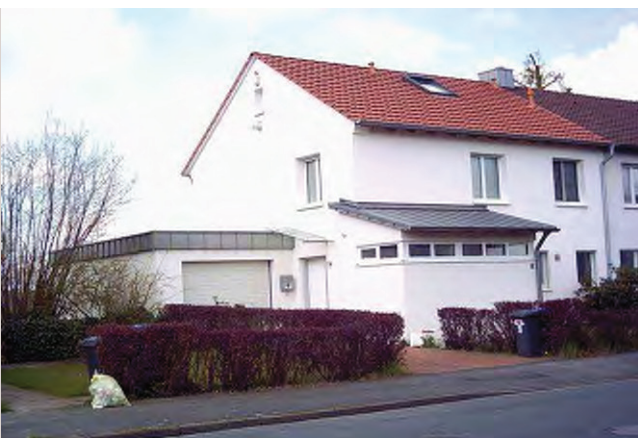
SANIERT

Fassade: 1-schaliges Mauerwerk mit Altputz  
Dach: Steildach ohne Dämmung  
Fenster: Rahmen mit Einfach-Festverglasung

Dach: Dämmung mit neuer Eindeckung,  
Fenster: neue Fenster mit Isolierverglasung  
Fassade: Außendämmung mit WDV-System  
mit Edelputz

Zusatz-Abdichtung gegen aufsteigende Feuchtigkeit, Verdübelung zur mechanischen Befestigung,

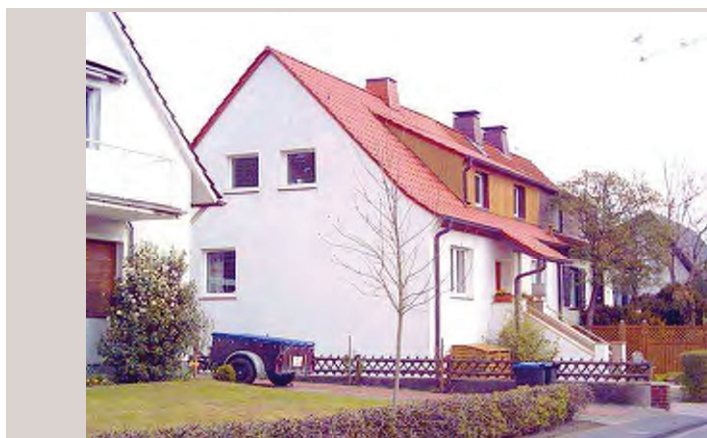
SANIERT

Fassade: 2-schaliges Mauerwerk mit Alt-Putz  
Dach: Steildach ohne Dämmung  
Fenster: Rahmen mit Einfach-Festverglasung

Dach: Dämmung mit neuer Eindeckung  
Fenster: neue Fenster mit Isolierverglasung,  
Fassade: Außendämmung mit WDV-System  
mit Edelkratzputz

Zusatz-Abdichtung gegen aufsteigende Feuchtigkeit, Verdübelung zur mechanischen Befestigung

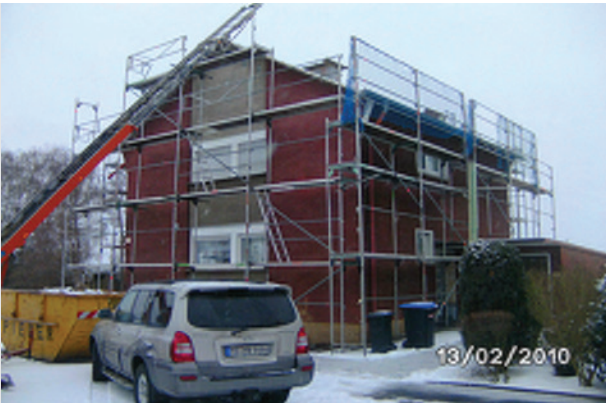
**UNSANIERT**

Fassade: 2-schaliges Mauerwerk mit Putz  
Dach: Steildach ohne Dämmung  
Fenster: bereits 2009 saniert

Dachdämmung mit neuer Eindeckung,  
Aussendämmung als WDV-System mit  
diffusionsoffener EPS-Dämmung und Nanopor-  
Putz,  
neue Fensterbänke,  
neue Sockeldämmung mit Buntsteinputz

Zusatz-Abdichtung gegen aufsteigende Feuchtigkeit,  
Verdübelung zur mechanischen Befestigung,

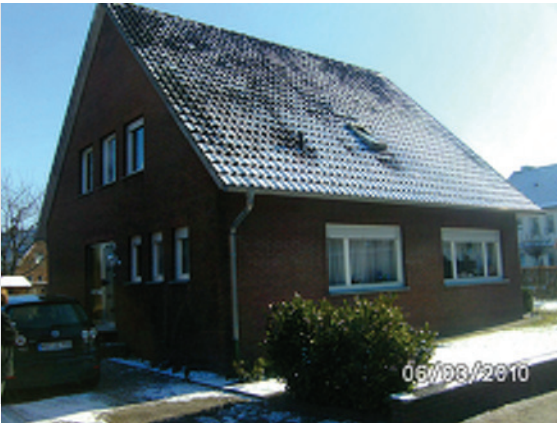
**UNSANIERT**

Fassade: 1-schaliges Mauerwerk mit Klinker  
Dach: Steildach ohne Dämmung  
Fenster: unsaniert

Aussendämmung als WDV-System mit  
diffusionsoffener EPS-Dämmung und Nanopor-  
Putz,  
neue Fenster und Fensterbänke,  
neue Sockeldämmung mit Buntsteinputz  
Dachdämmung mit neuer Eindeckung + Gauben

Zusatz-Abdichtung gegen aufsteigende Feuchtigkeit,  
Verdübelung zur mechanischen Befestigung,

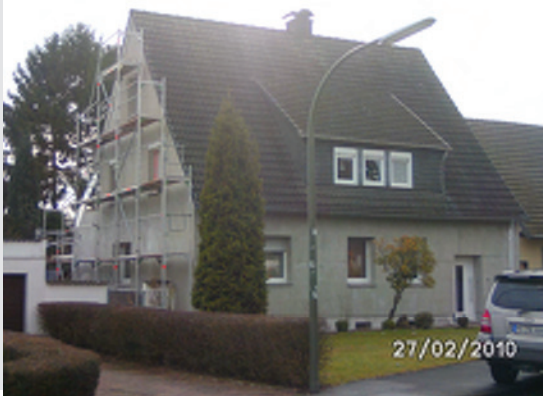
**UNSANIERT**

Fassade: 2-schaliges Mauerwerk mit Putz  
Dach: Steildach mit Dämmung  
Fenster: bereits 2008 saniert

Aussendämmung als WDV-System mit  
diffusionsoffener EPS-Dämmung und Nanopor-  
Putz,  
neue Fensterbänke,  
neue Sockeldämmung mit Buntsteinputz

Zusatz-Abdichtung gegen aufsteigende Feuchtigkeit,  
Verdübelung zur mechanischen Befestigung,
